Funcionalidad vs conservación en piezas de orfebrería destinadas al culto; el ejemplo del estudio y restauración de la cruz procesional de Tibi

Inmaculada Traver Badenes Departamento c+r Metales y orfebrería Institut Valencià de Conservació i Restauració de Béns Culturals

Cruz Procesional

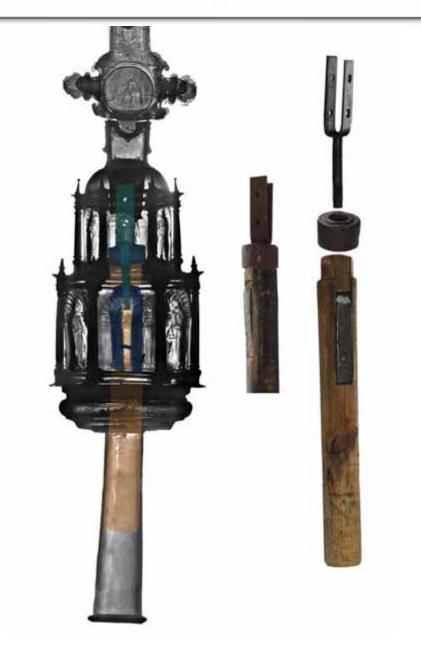
■ Radiografía

Podemos estudiar la localización y morfología de las estructuras internas sin desmontaje

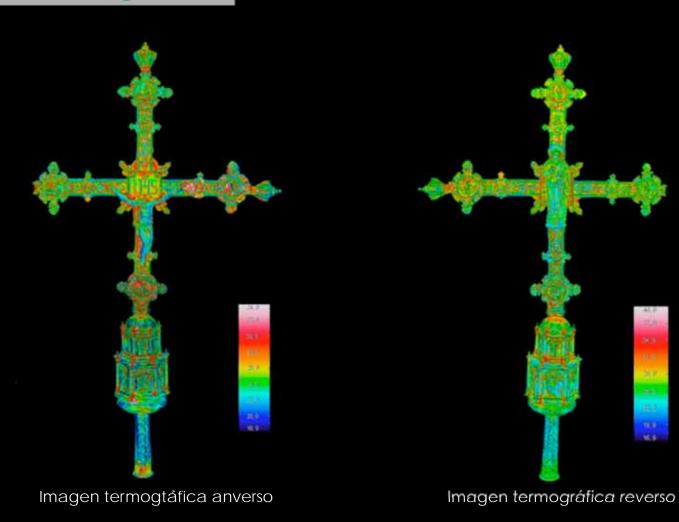
■ Termografía

Permite la detección de distintos materiales, cuando estos parecen aparentemente homogéneos, tales como soldaduras o distintas densidades de material. En las zonas referentes a soldaduras de plomo y estaño podemos observar diferencias considerables de temperatura.

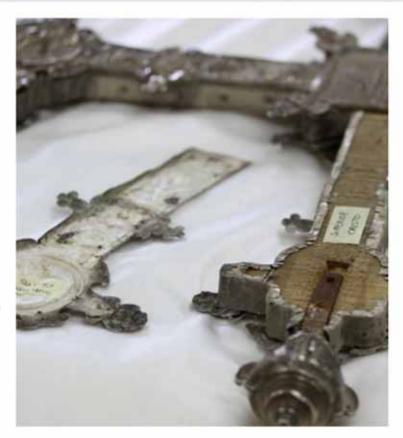
■ El desmontaje

Es la primera tarea que se realiza una vez se estudian los anclajes mediante los END y se han detectado todas las patologías. Esta tarea es una de las más costosas y delicadas de todos los procesos de intervención, puesto que no debe alterarse en ninguna medida el material constituyente. Seguir el orden correcto en el momento de retirar las piezas mediante un sistema de numeración y siglado, será decisivo para la conservación de la obra, así como para el control de las múltiples piezas que puedan generarse de dicho proceso.

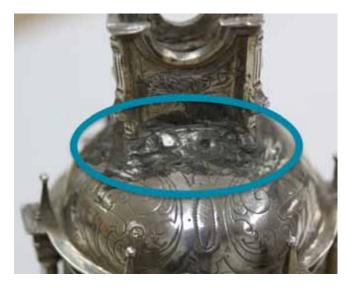
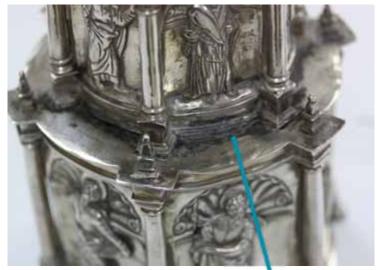
■ La limpieza y las intervenciones anteriores

Estos procesos se basan principalmente en la adecuación de las soldaduras de plomo y estaño, ya que, en la mayoría de los casos, cubren parte de la superficie de la plata innecesariamente.
